Beurteilung von Updraft® CustomSlings

Ablegekriterien in Anlehnung an DIN EN ISO 9554-2018 und Cordage Institute International Guideline CI 2001-04
Alle Prüfungen und Untersuchungen müssen von einem Sachkundigen durchgeführt werden.

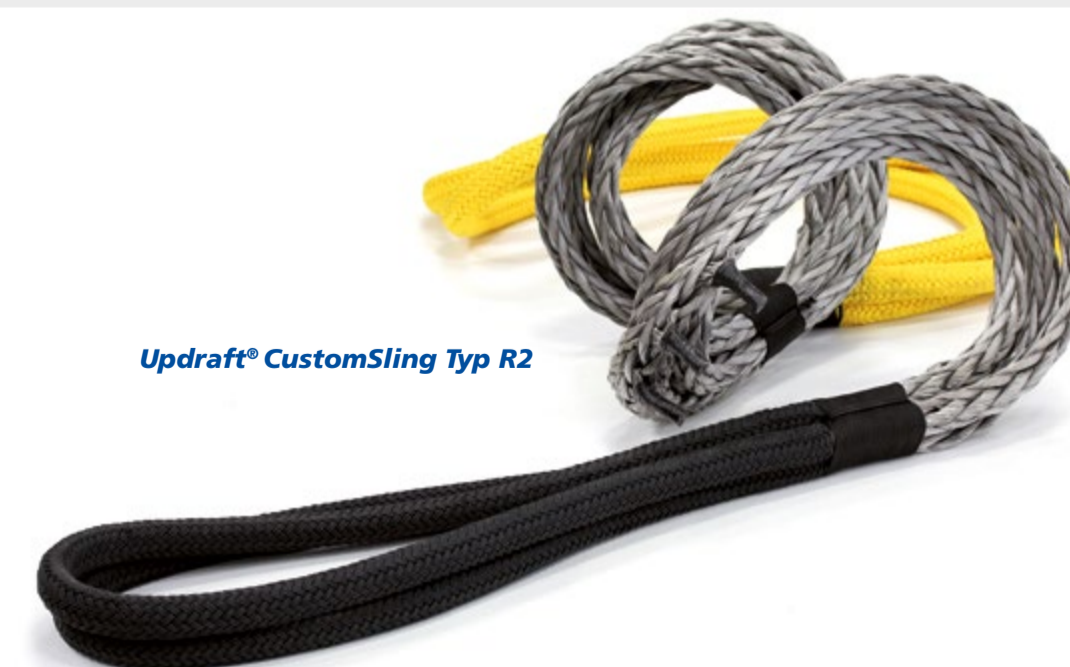
✓ Neuwertig, glänzende Oberfläche
	✓ Leichter Oberflächenflaum
	⚠ Matte Oberfläche, stärkerer Oberflächenflaum, erste Fasern gebrochen
	⚠ Seilfarbe wird heller, weniger als 10% der Fasern gebrochen, zunehmender Faserbruch zu erkennen
	✖ Mehr als 10% der Fasern auf einer Länge von mehr als dem 4-fachen Seildurchmesser gebrochen und Seil wirkt dicker als Originaldurchmesser
	✖ Äußere Fasern um 50% auf einer oder mehreren Kronen abgerieben

✓ Neuwertig, glänzende Kreuzungspunkte der Fasern
	✓ Glanz der Fasern lässt nach, erste Farbveränderung an den Kreuzungspunkten der Fasern
	⚠ Matte Farbe, erste Fasern an den Kreuzungspunkten gebrochen
	⚠ Seilfarbe wird heller, zunehmend Fasern an den Kreuzungspunkten gebrochen.
	✖ Matte und helle Seilfarbe, große Anzahl an gebrochenen Fasern, erste Anzeichen von Pulvermehl im Seil erkennbar
	✖ Pulverbildung und keine Seilstruktur erkennbar

🔍 Schutzelement beschädigt Kriterien „Garne durchschnitten“ und „Äußerer Abrieb“ beachten	🔧 Verschmutzung durch Öl und Fett Seil gem. Original-Betriebsanleitung reinigen	🔍 Externe mechanische Quetschung Kriterien „Garne durchschnitten“ und „Äußerer Abrieb“ beachten	✓ Materialverdichtung unter Last Normale Veränderung der Seilstruktur unter Last an Kontaktpunkten
🔍 Garne herausgezogen Einzelne Garne aus der Seilstruktur herausgezogen	🔍 Garne durchschnitten Weniger als 10% der Garne durchschnitten	🔍 Litze herausgezogen Einzelne Litze herausgezogen, Litze kann wieder in ursprüngliche Seilstruktur hineingearbeitet werden	🔧 Takling beschädigt Takling verschoben, durchschnitten oder abgerieben
⚠ Updraft® CustomSlings dürfen ohne entsprechende Schutzelemente nur an Kanten und Bolzen eingesetzt werden, deren Durchmesser mindestens dem 2-fachen Seildurchmesser entspricht.			
♻️ Garne durchschnitten Mehr als 10% der Garne oder eine komplette Litze durchschnitten	♻️ Verbrennung oder Verschmelzung Auf einer Länge von mehr als dem 4-fachen Seildurchmesser oder tiefer als 5% des Seildurchmessers	🔧 Einseitige Belastung Sonderfall R2-Hebeschlingen, Hebeschlinge nur in einem Auge belastet	🔧 Label beschädigt und/oder nicht vollständig lesbar Label von Gleistein ersetzen lassen
